سازمان جهاد کشاورزی استان همدان

مسائل و مشکلات پوشش بتنی کانال‌های آبیاری

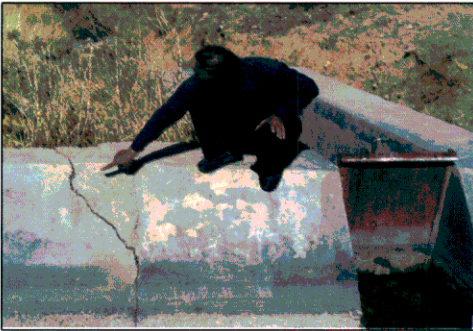
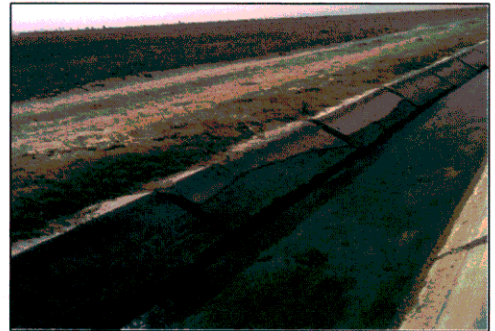
شکل ۱- ترک خوردگی پوشش بتنی در کانال‌های آبیاری

قبول نباشد در مدت کوتاهی پس از اجرا دچار ترک خوردگی و تخریب می‌شود. تخریب با ترک‌های ریز در سطح بتن شروع می‌شود. پس از مدتی با نفوذ عوامل خوردنده، شکاف‌ها باز شده و سبب از هم پاشیدگی بتن می‌گردد. پوشش بتنی کانال‌های آبیاری که در سطح وسیع در کشور اجرا می‌شود در خیلی از موارد با مشکلات ترک خوردگی و تخریب مواجه می‌گردد (شکل ۱).

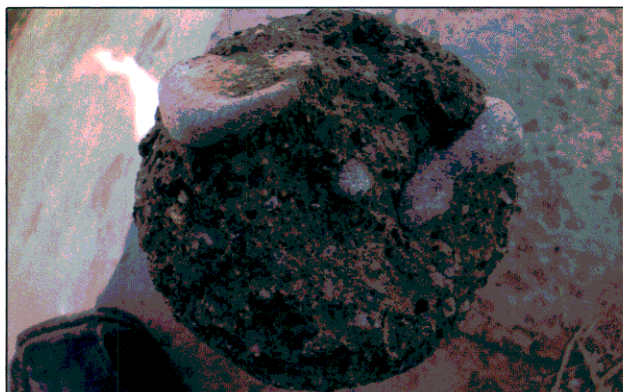
شکل ۳- نمونه بتنی با دانه بندی نامناسب

اگر چنانچه مقاوت در مقابل فشار و خمیدگی بتن در پوشش کانال‌های آبیاری کم باشد، با کوچک‌ترین فشار وارد شده از سوی خاک بستر، محیط و یا انسان، پوشش مربوطه دچار ترک خوردگی و تخریب می‌شود. معمولاً مقاوت در مقابل فشار و خمیدگی بر اثر اختلاط نامناسب سنگدانه‌ها و سیمان، دانه بندی نامناسب، ناهمگن بودن سنگ‌دانه‌ها، کرم‌بودن و تراکم نامناسب کم می‌شود (شکل ۳ و ۴). مقدار مقاوت در مقابل فشار در برخی از کانال‌های استان همدان ۶۱ کیلوگرم بر سانتی‌مترمربع و بسیار

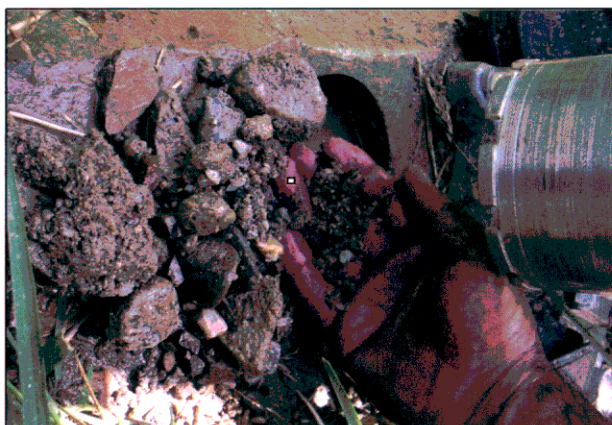
شکل ۴- ازهم پاشیدگی بتن با سنگ دانه‌های ناهمگن

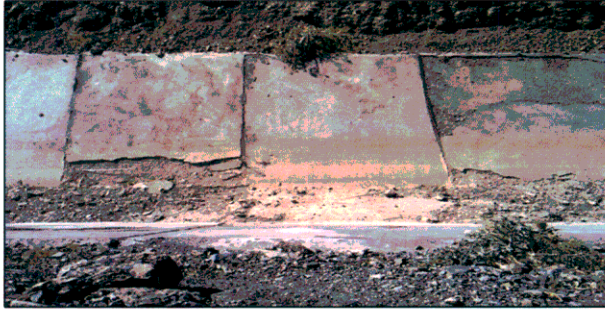
شکل ۷- نمونه‌ای از پوسته‌ای شدن و تخریب پوشش بتنی در اثر ذوب و یخبندان

فزایش حجم می‌یابد. این عمل سبب ایجاد فشار درونی در بتن می‌شود و تکرار آن سبب ترک خوردگی و تخریب بتن می‌گردد (شکل ۷).

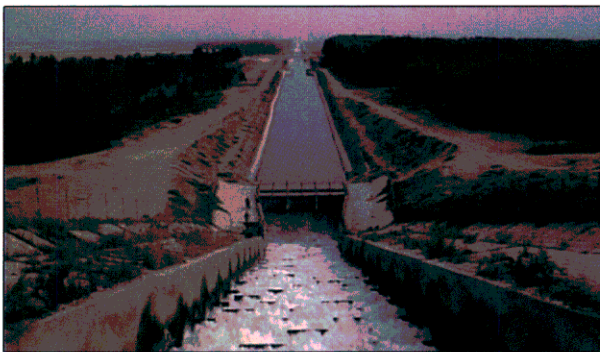
اگر سرعت جریان آب در کانال از حداکثر مجاز بیشتر باشد، جریان آب در بستر باعث ایجاد فرسایش و تخریب بتن می‌شود. بیش‌ترین سرعت مجاز برای پوشش‌های مختلف متفاوت است که مقدار آن در پوشش بتنی $2/5$ متر بر ثانیه می‌باشد. برای جلوگیری از فرسایش در سازه‌هایی که سرعت جریان زیادتر از حد مجاز است، ضمن به کار بردن بتن مسلح، در مسیر جریان از بلوک‌های انرژی شکن استفاده می‌گردد (شکل ۸).

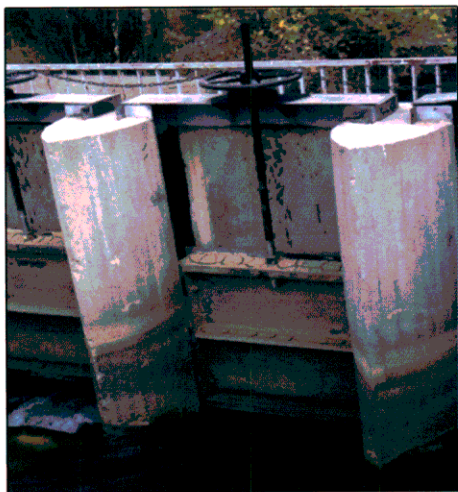
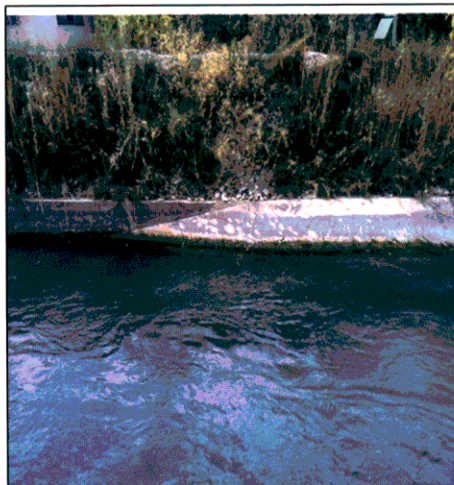
شکل ۹- استفاده از تبدیل های سگ‌دستی و اریب برای کنترل خلاء زائی در بتن

تغییر ناگهانی در جهت جریان آب یا سطح مقطع جریان در کانال‌های روباز، باعث تشکیل پدیده خلاء زائی و ایجاد نیروی کشش در سطح بتن می‌شود در نتیجه به مرور پوشش بتنی کنده شده و تخریب می‌گردد. برای جلوگیری از این اتفاق، تغییرات جهت و مقطع جریان می‌بایستی به مرور و با استفاده از تبدیل‌ها انجام گردد (شکل ۹).

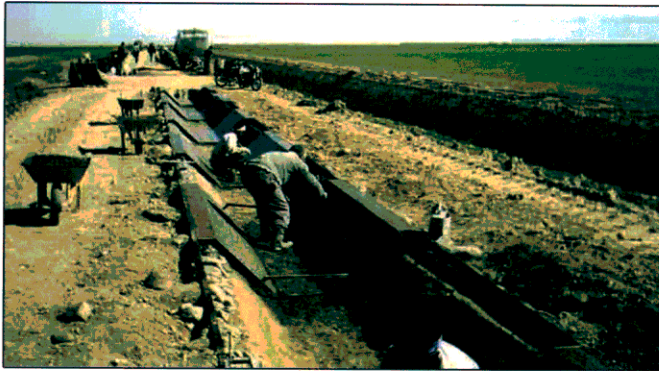
شکل ۱۱- بتن ریزی در قسمت جانبی مقطع کانال بدون ویبره‌زنی

عدم امکان ویبره زنی در قسمت شیب‌دار مقطع دوزنقه‌ای کانال‌های بتنی، یکی از عمده ترین مسائل اجرایی است که زمینه را برای ایجاد سایر عوامل تخریب کننده بتن فراهم می‌کند. چون ویبره زنی در سطوح شیب دار منجر به لغزش و جدائی سنگ دانه‌های سبک و سنگین از هم می‌گردد، لذا اغلب پیمان‌کاران به خصوص در کانال‌های کوچک در قسمت‌های شیب‌دار ویبره زنی نمی‌کنند. این مسئله منجر به پوکی، عدم تراکم و کرمو ماندن بتن می‌گردد به طوریکه بتن متراکم نشده مستعد برای نفوذ آب، ریشه گیاهان و انواع مواد شیمیائی مخرب بتن است. تنها راه مقابله با این پدیده ایجاد تغییر در روش، ادوات و استانداردهای اجرا می‌باشد به نحوی که امکان ویبره‌زنی در سطوح شیب‌دار فراهم گردد. در شکل ۱۱ نمونه‌ای از بتن ریزی بدون ویبره‌زنی در قسمت جانبی مقطع کانال مشاهده می‌شود.
